Aircraft Accident Summary Résumé d'accident d'aéronef

TYPE: Bell 206 Jet Ranger

DATE: 10 October 2001

LOCATION: Namao, AB

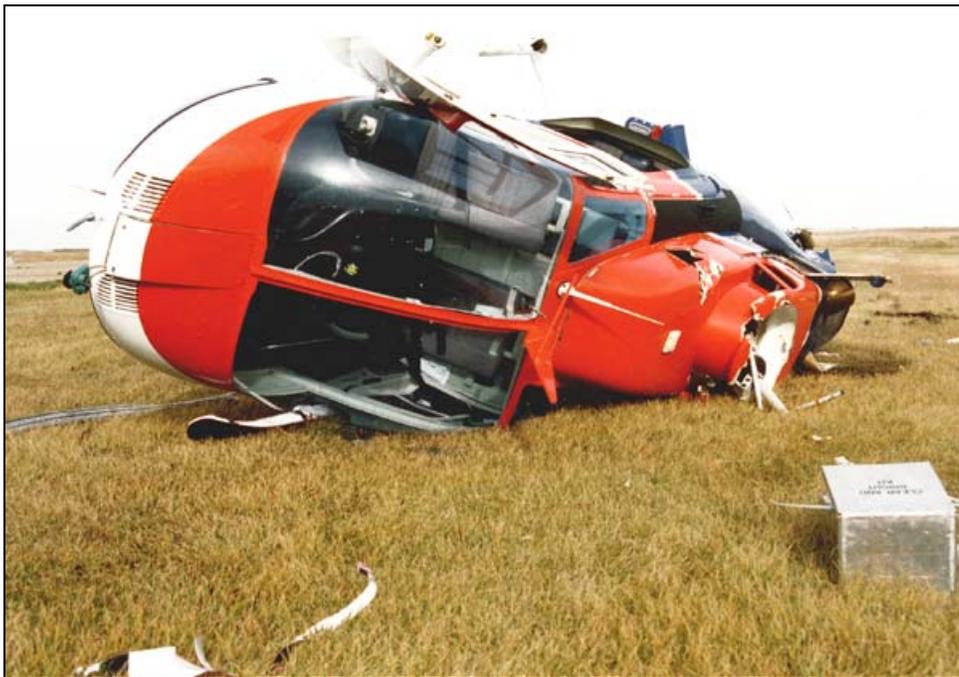
On 10 October 2001 a civilian registered Bell 206 Jet Ranger (C-GBXK), operated by 408 Squadron crashed while practicing an extended range autorotation. The pilots received minor injuries and the aircraft sustained "A" category damage.

The QFI made a late decision to overshoot and did not effectively execute either the overshoot or an autorotative flare and landing. The aircraft hit the ground very hard, in a near level attitude with at least 69 knots of speed. It slid along the ground for approximately 60 feet then became airborne again due to flight control inputs. As the aircraft came off the ground the QFI applied aft cyclic to reduce speed and coupled with the low rotor RPM caused the main rotor blades to sever the tail boom. The helicopter lost tail rotor thrust, rotated about its vertical axis through 720 degrees, hit the ground a second time and then came to rest on its left-hand side.
